テレビキット 車種別分解手順

●標準装備&メーカーオプションナビ

アクセラ

マツダコネク+メーカーオプション(CD/DVDプレーヤー+地デジチューナー)装着車 BM2 / BM5 / BME / BYE / BML H25.12~R1.5

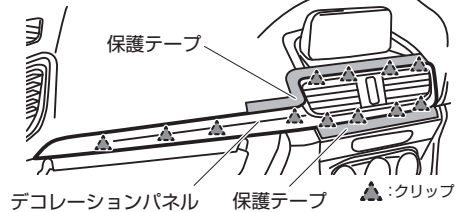
2. デコレーションパネル取り外し

保護テープを貼ってからクリップを浮かせ、コネクタを外してからデコレーションパネルを取り外します。

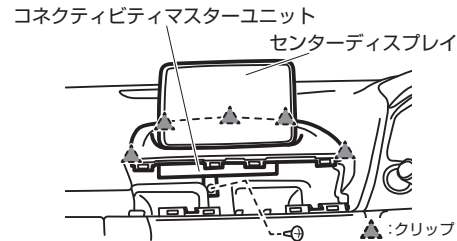
3. センターディスプレイ取り外し

ボルトを外してクリップを浮かせ、センターディスプレイを手前に引き出します。コネクターを外してから、センターディスプレイをパネルごと取り外します。

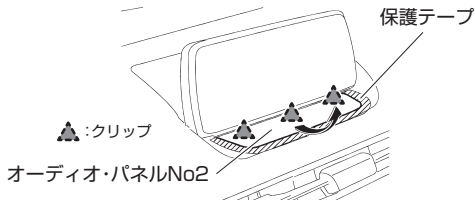
2. オーディオ・パネルNo2取り外し

保護テープを貼り付けます。クリップを浮かせ、オーディオ・パネルNo2を取り外します。

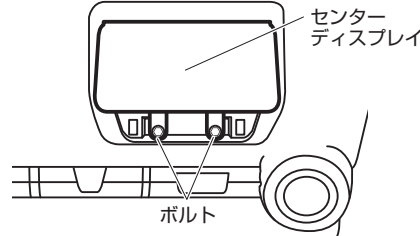
4. センターディスプレイ取り外し(1)

ボルトを2本取り外します。

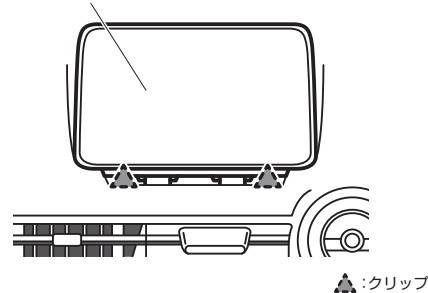
5. センターディスプレイ取り外し(2)

センターディスプレイを上方向に引いてクリップを浮かせ、センターディスプレイを取り外します。

センターディスプレイ
(コネクティビティマスターユニットが一体)

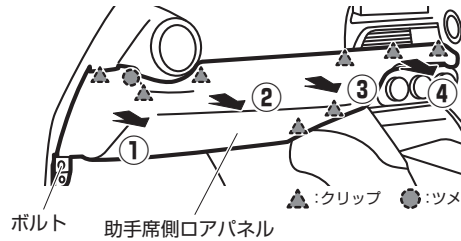
5. 助手席側ロアパネル取り外し

ボルトを取り外してから、番号順に手前に引いてクリップを浮かせ、助手席側ロアパネルを取り外します。

ボルト 助手席側ロアパネル

▲:クリップ ●:ツメ

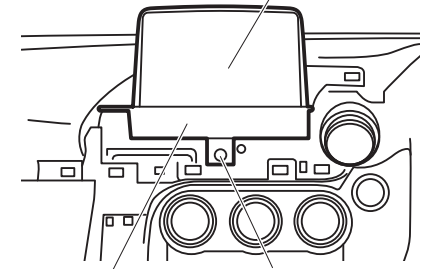
9. センターディスプレイ取り外し

ボルトを外して、センターディスプレイを手前に引き出します。コネクターを外してから、センターディスプレイを取り外します。

センターディスプレイ

ボルト

コネクティブティマスターユニット(モニター裏)

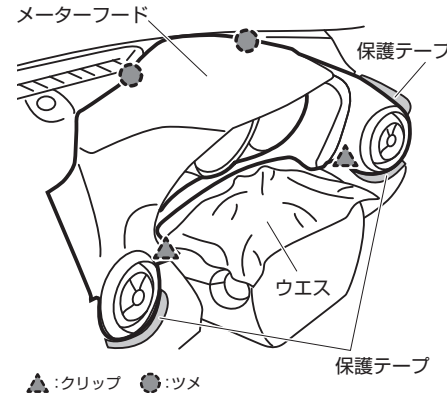
8. メーターフード取り外し

傷付き防止のために、コラムカバーにウエスをかぶせます。保護テープを貼ってからクリップを浮かせ、メーターパネルを取り外します。

メーターフード

保護テープ

ウエス

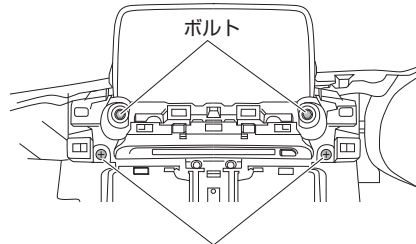
4. センターディスプレイ周辺ボルト・スクリュー取り外し

センターディスプレイ両脇のボルト、スクリューを取り外します。

ボルト

スクリュー

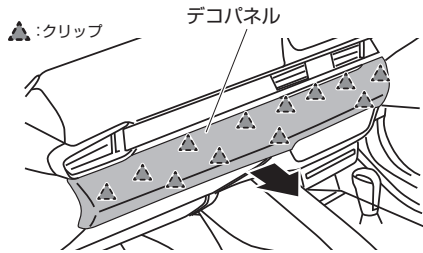
2. 助手席側デコレーションパネル取り外し

クリップを浮かせ、デコパネルを取り外します。

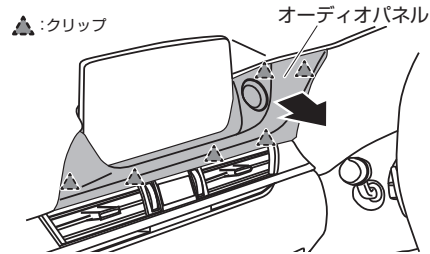
4. オーディオパネル取り外し

クリップを浮かせ、スタートスイッチ裏のコネクタを外してからオーディオパネルを取り外します。

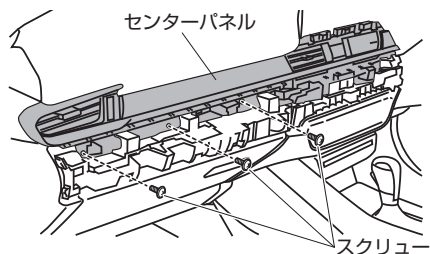
5. センターパネル取り外し

スクリューを外し、クリップを浮かせ、ハザードボタン裏のコネクタを外してからセンターパネルを取り外します。

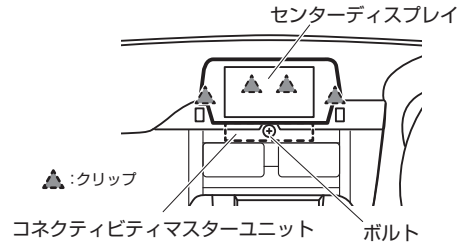
6. センターディスプレイ取り外し

ボルトを外してクリップを浮かせ、センターディスプレイを手前に引き出します。コネクタを外してから、センターディスプレイを取り外します。
